Übergabedokument Projektarbeit WS24/25

Arbeitspaket: Versteifungsplatte für Boilerdeckel (Teilenummer 211)

Arbeitspaket: Brühgruppenabdeckung (Teilenummer 63 und 64)

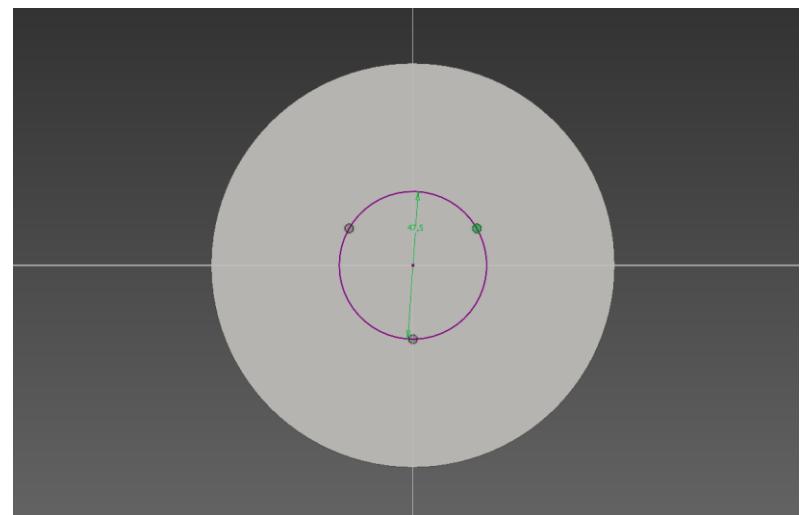
Mängelliste (79):

Die Ausrichtung der Versteifungsplatte (211) mit dem Boilerdeckel (5) erfolgt über 3 Zylinderstifte. Die Konstruktion der Versteifungsplatte hatte sich an dem im Wiki verfügbaren CAD-Modell des Boilerdeckels (5) orientiert. Der Durchmesser des Kreises, auf welchem die Zylinderstifte angeordnet sind, beträgt im CAD-Modell des Boilerdeckels (5), sowie im CAD-Modell der Versteifungsplatte (211) 47,5 mm. Im Prototypenbau ist nun aufgefallen, dass es dort eine Differenz gibt und die Bauteile nicht zueinander passen.

Es ist zu überprüfen, wo das Problem liegt und die entsprechende Konstruktion anzupassen.

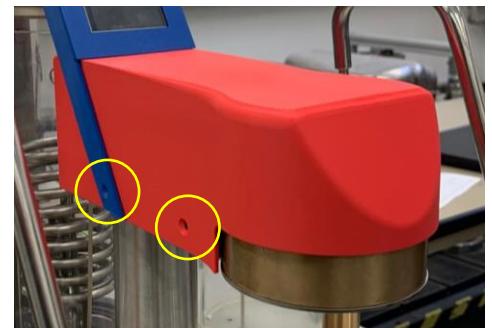
Verschraubungspunkte zwischen Brühgruppenabdeckung und Brühgruppenhalter

Die Schnittstelle zwischen der Brühgruppenabdeckung (63,64) und dem Brühgruppenhalter ist bereits festgelegt und in der Brühgruppenabdeckung durch die vier Bohrungen definiert. Es ist geplant die Abdeckung mit Senkkopf-Blechschräuben (259) zu befestigen. Dafür werden Bohrungen in Versteifungsblech (49) und Halblech (48) an entsprechender Stelle benötigt. Hierbei ist zu beachten, dass es Blechbiegeteile sind und vorher überprüft werden muss, ob es fertigungstechnisch unproblematisch ist an dieser Stelle eine Bohrung zu setzen. Der Lieferant des Blechbiegeteils ist Blexon (Lieferanten ID: 6)

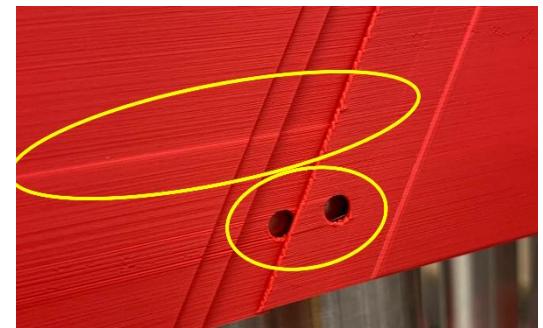
Beim 3D-Druck der Brühgruppenabdeckung entstehen an einigen Stellen unsaubere Oberflächen.

Es treten unsaubere Schichten auch an auf Höhe der Bohrungen, welche senkrecht zu Druckrichtung verlaufen, vor allem an den beiden, welche an der Überlappungsstelle in nur 1 mm dickem Material sitzen. Diese ziehen sich in dieser Schichthöhe über die gesamte Seite des Bauteils. Ebenfalls werden die Bohrungen wegen der geringen Wanddicke nicht sauber gedruckt, da sie nah am Rand des Bauteils liegen. Hier muss entweder die Überlappung umkonstruiert werden oder man nutzt den 3D-Druck lediglich zur Positionierung der Bohrung und das Teil wird dann entsprechend durch Bohren nachbearbeitet. Dies könnte als eine Art Körnung ein kleiner nicht durchgängiger Ausschnitt sein, so dass die Querschneide des Bohrers zentriert wird.

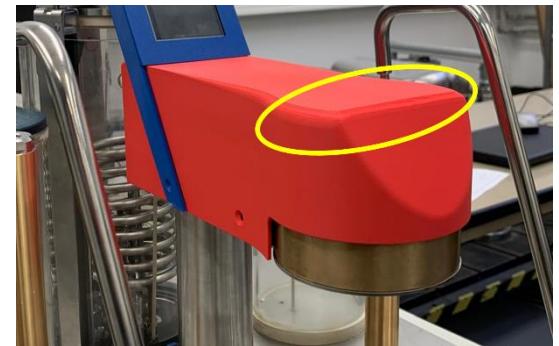
Eine weitere Unsauberkeit tritt an den Verrundungen der Oberkante auf. Hier könnte das Problem darin liegen, dass die Rundung direkt an der Kante ansetzt, der 3D-Drucker die erste Schicht aber immer etwas höher ausprägt. So entsteht ein kleiner Absatz. Konstruktiv wäre eine Lösungsidee, dass man ein kleines „Plateau“ auf der Oberseite konstruiert, damit dieser Absatz vermieden werden kann. Dies sollte dann im 3D-Druck getestet werden.

Eine weitere Idee wäre es die Verrundung so auszustalten, dass die Rundung nicht mit einem konstanten Radius ausgeführt wird, sondern so, dass es einen weicheren Übergang an der Kante gibt und der Drucker einen geringeren Überhang drucken muss.
